NOTA TÉCNICA 012

Vehículo: BMW X3

Avería: caja de transferencia

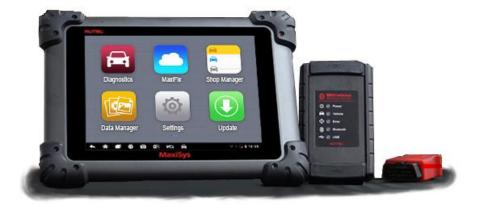
Se realiza una lectura de códigos de averías en la unidad de mando VTG con el equipo de diagnosis Autel MaxiSys y se registra el siguiente código de error:

5F3A Motor caja transferencia
