Vehículo: Seat IBIZA

Motor: BTS

Año: A partir de 2005

Avería: No hay comunicación con la unidad de Dirección Asistida

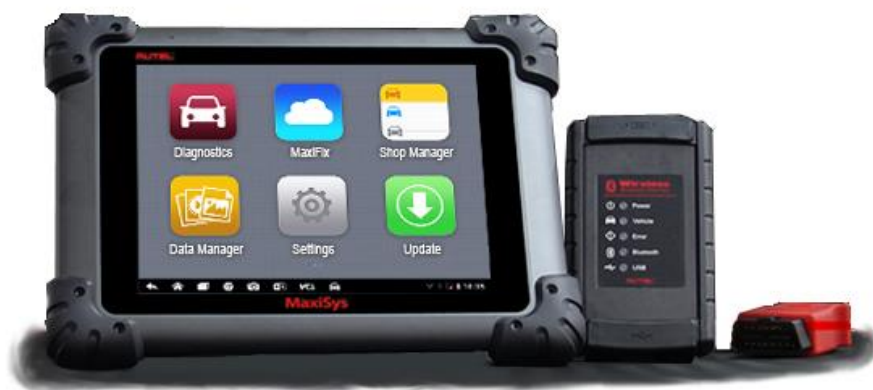
Se constata con el equipo MaxiSys de diagnóstico que hay averías de falta de comunicación con la unidad de dirección.

01309 051D controlador para servodirección-J500

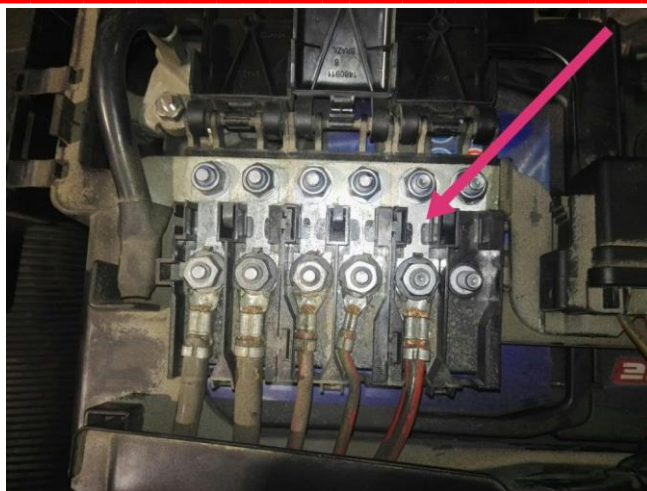
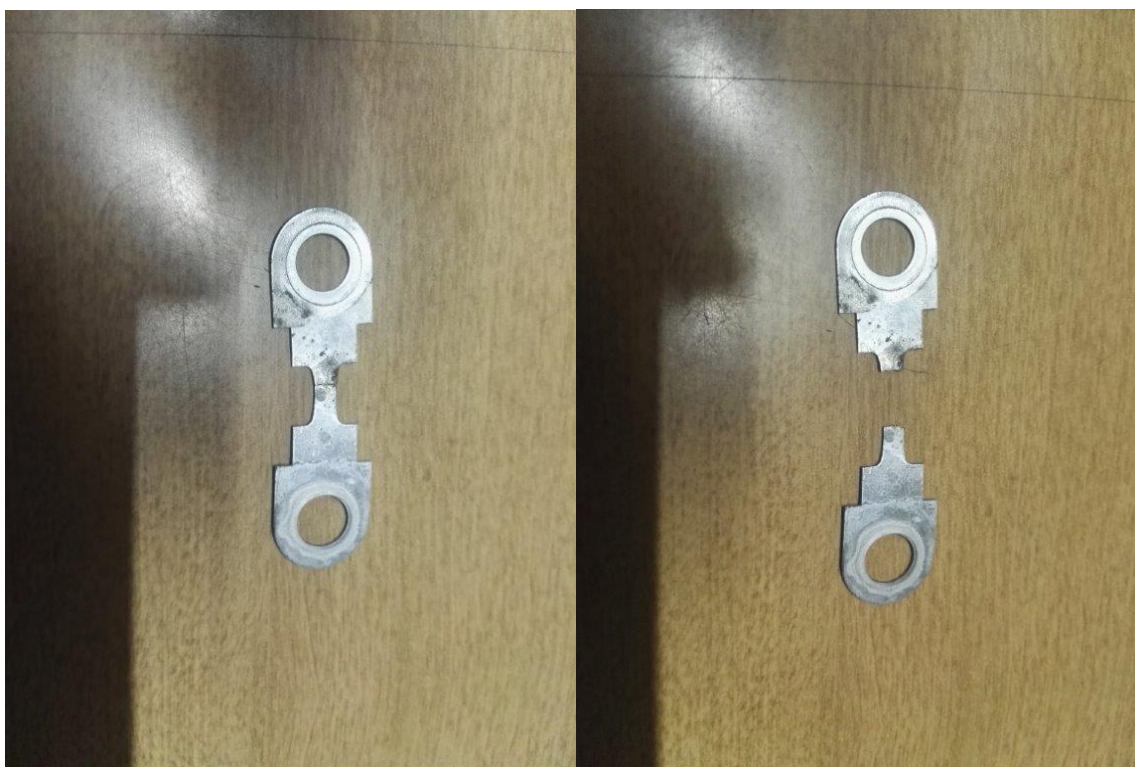
El fallo está en el maxi fusible de alimentación de la servodirección.

Aunque el Maxi fusible visualmente esta correcto y eléctricamente hay tensión en los 2 extremos, hay una rotura interna en el fusible que provoca una caída de tensión que no alimenta correctamente a la servodirección.
