Vehículo: Seat Cordoba 1.9TDI 100cv

Motor: ATD

Avería: Falta de alimentación corriente en borne 30 y accionamiento compresor AC

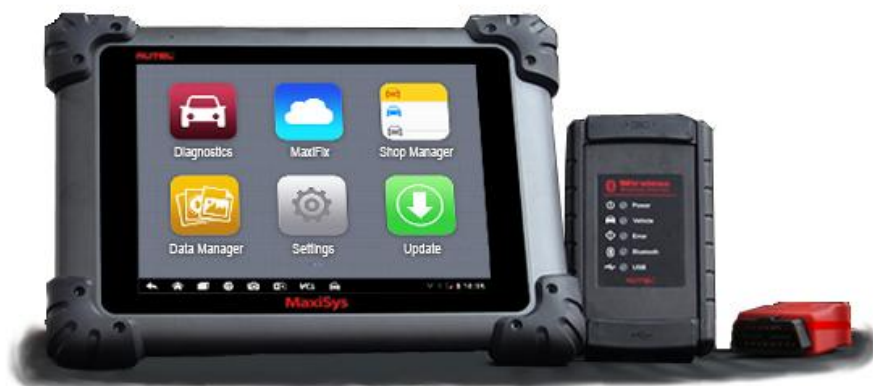
Se realiza la comprobación de averías con el equipo de diagnosis Maxisys de Autel, observando que nos es imposible realizar la conexión con las unidades de mando debido a que la tensión de suministro de la batería, es inferior a 8,5 v.

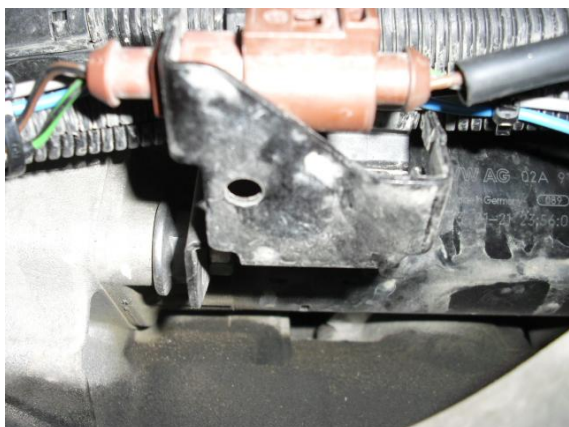
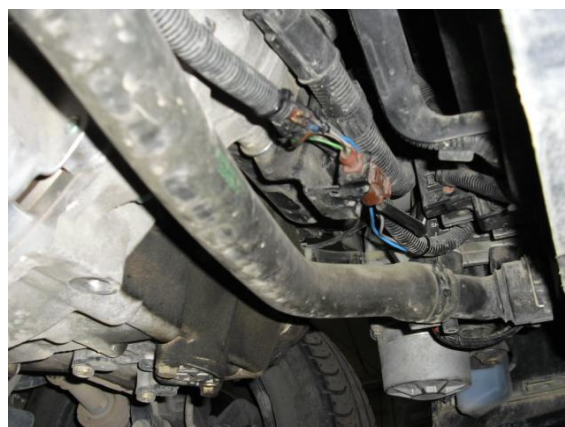
Una inspección visual de la instalación eléctrica ofrece el resultado de un problema en el conector T2J 1, de la instalación correspondiente al alternador, que está cortocircuitado por un posible daño por tracción en la línea eléctrica; así como en el conector T2d de la línea del compresor del Clima, teniendo este tan solo un daño leve.

Reacondicionamiento de los conectores eléctricos dañados
