Vehículo: VW GOLF 1K

Motor: BKC

Avería: Fallo en chapaleta colector admisión V157

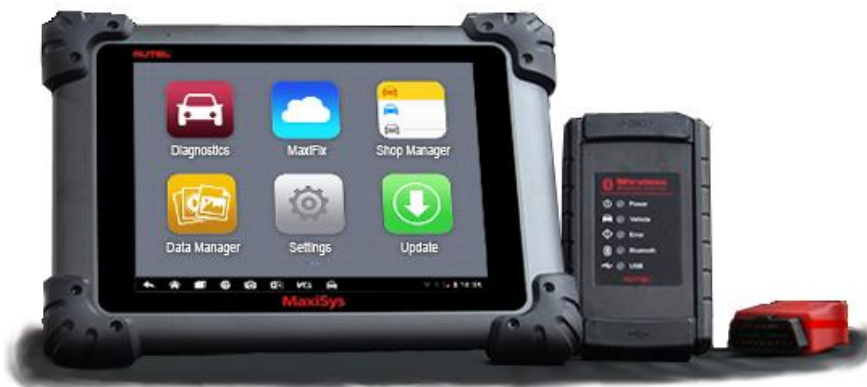
Con el equipo Maxisys de Autel, se verifica la presencia de averías en el sistema de gestión de motor, apareciendo una con código original de VW nº19557 y la siguiente descripción: “motor para chapaleta colector entrada derivado a positivo (+) / Masa (-).

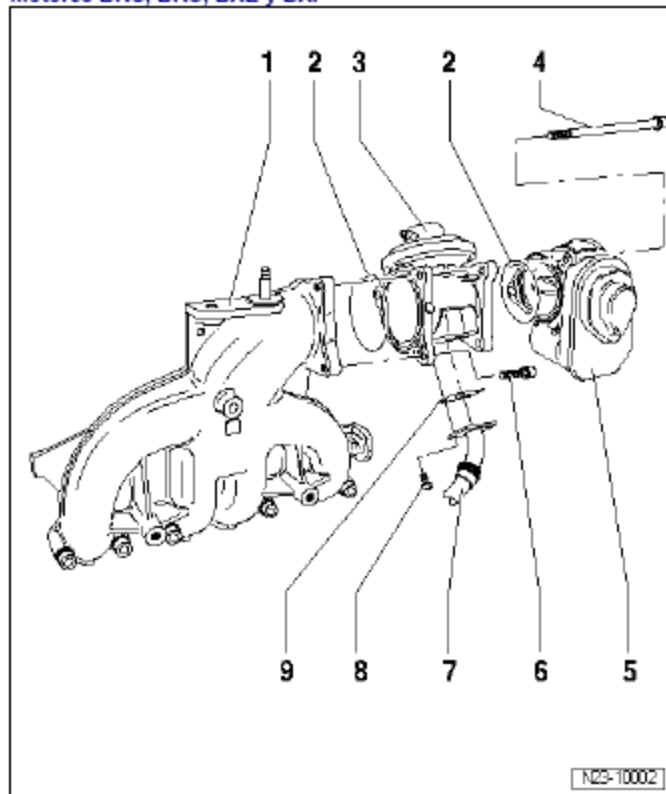
Motores BKC, BRU, BXE y BXF

Al proceder al reconocimiento del elemento, se observa una obstrucción de la chapaleta del colector de admisión por acumulación de carbonilla y residuos procedentes del sistema de admisión de aire, así como del sistema de recirculación de gases de escape. Produciendo una sobrecarga en el circuito eléctrico de alimentación de la motorización de la chapaleta, y ocasionando la rotura del fusible nº8 de 10 Amperios situado en la caja de fusibles interior.

Una consecuencia paralela a esta avería es la ausencia de funcionamiento de los electro ventiladores de refrigeración del motor, al ser alimentados por este mismo fusible nº8.

Reacondicionamiento/verificación del motor de la chapaleta de admisión de aire y sustitución del fusible nº8
