Vehículo: VOLVO V50

Motor: 2.0 HDI D4204T

Avería: Motor en fase degrada (falta de potencia)

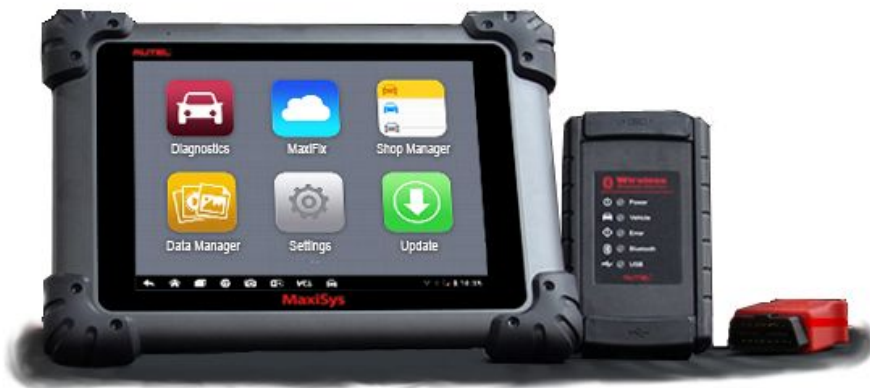
Se realiza una lectura de códigos de averías en la unidad de mando motor (ECM) con el equipo de diagnosis Autel MaxiSys y se registra el siguiente código de error:

0642: Alimentación 1. Señal demasiado baja

La avería de es permanente y no se puede borrar.

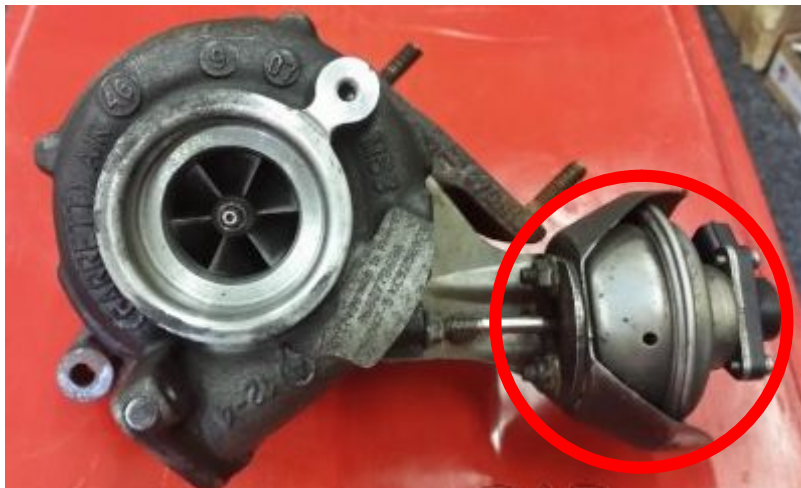
Siguiendo el procedimiento indicado, tenemos como resultado que al desconectar el sensor de posición del actuador turbo desaparece el dtc **0642** y se registra el siguiente dtc:

2566 sensor de posición del actuador del VTG, Ausencia de señal.

Al sustituir el actuador del turbo se soluciona el problema.
