Vehículo: VOLSKWAGEN TIGUAN

Motor: CBBB 125 KW

Año: 2008

Avería: Luz de avería fallo motor activa y falta de potencia .

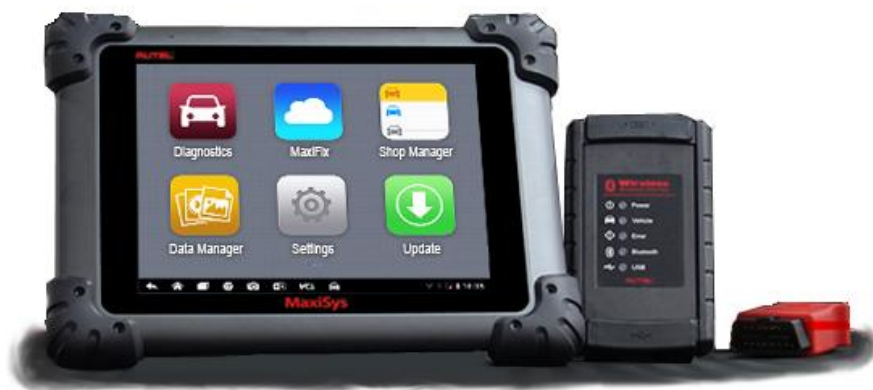
Se procede a realizar un chequeo con el equipo de diagnosis Maxisys sobre todas los ecu del vehículo y una vez realizado el chequeo aparecen en la unidad de mando de motor los códigos de avería **P2563** sensor de posición del actuador de presión de sobrealimentación señal inadmisible y el código **P0299** regulación de presión de sobrealimentación límite de regulación no alcanzado.

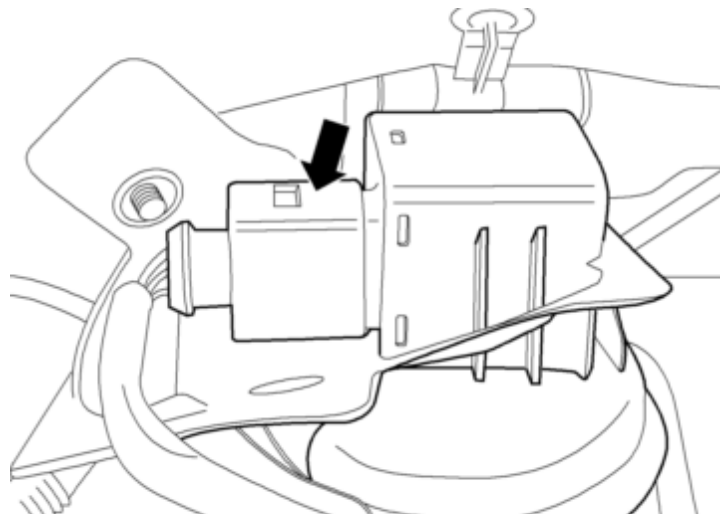
Se procede a comprobar con el equipo de diagnóstico que la unidad de control realiza la corrección en el pulso variable de mando de la electroválvula de vacío del turbocompresor aumentando el porcentaje de activación para tratar de corregir los valores escasos de presión de sobrealimentación y se constata que la unidad de control realiza dicha corrección sobre la electroválvula de vacío.

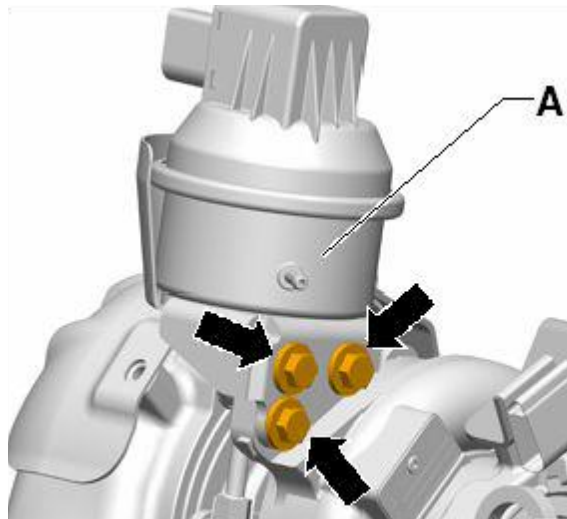
Se procede a comprobar si hay algún tipo de agarrotamiento en la geometría variable del turbocompresor o en la varilla de accionamiento del mismo y se constata que no existe ningún tipo de agarrotamiento en el sistema de accionamiento ni en el propio turbocompresor.

Se utiliza una pistola de vacío para suministrar vacío al actuador y comprobar que dicho actuador realiza una variación de la posición del actuador. Finalmente se detecta que dicho actuador cuando aplicamos el vacío tiene una pérdida de presión del mismo internamente y no puede aguantar el vacío suministrado con la pistola de vacío.

Se procede a la sustitución de la capsula de vacío que regula el turbocompresor y que también incorpora un captador de posición. Dicha cápsula está perforada internamente y es la causante de la mala regulación de presión de sobrealimentación.

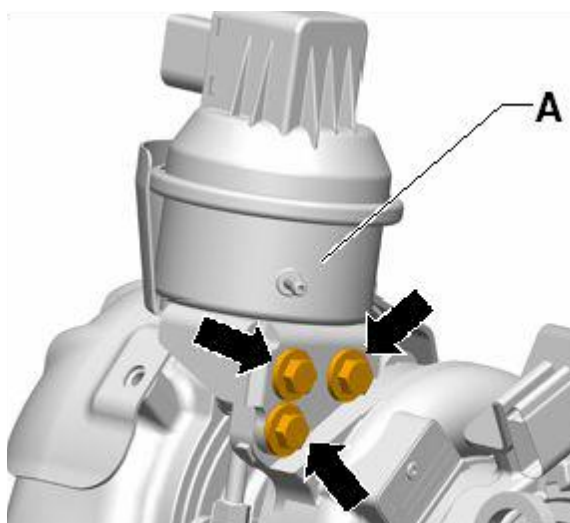
Sin vacío aplicado el valor de posicionamiento del sensor de posición debe ser entre 3,30 voltios y 3,90 voltios y con vacío aplicado el valor de posicionamiento del sensor de posición debe ser entre 0,65 y 0,85 voltios.
