### Vehículo: Renault Megane II DCI

Motor: 1.5 DCI K9K

Avería: Red variada

Lámpara (MIL) y lámpara ABS/ESP activadas

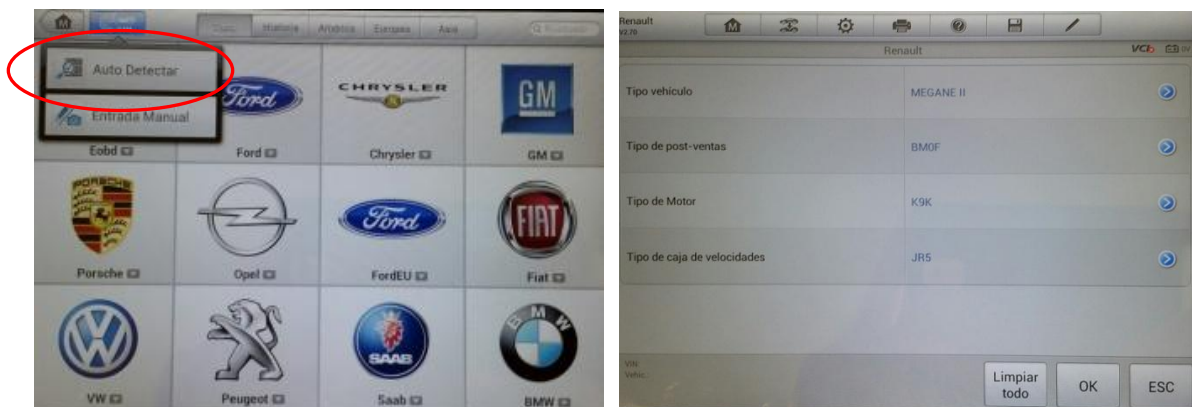
Realizamos una búsqueda directa del VIN del vehículo con el equipo Maxisys de Autel, según se muestra en las fotos siguientes:

Podemos observar como con un sencillo “click” en el botón Auto Detectar, el equipo Maxisys nos reconocerá perfectamente el vehículo. A partir de este punto podremos realizar sin más dificultad un escaneo completo al vehículo.

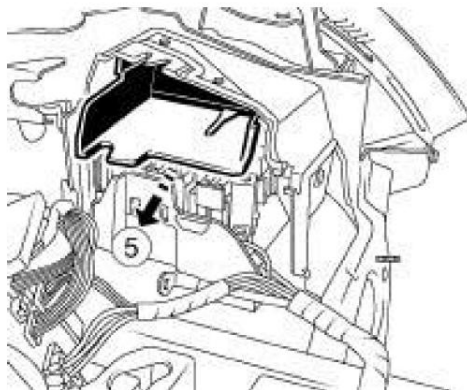
115203

Tras la comprobación del conexionado y el aislamiento de las líneas se aprecia un deterioro en el aislamiento del cable multiplexado entre el pin 14 del UCE ABS/ESP y el pin 2 del conector CT1 GRIS de la UCP del vano motor.

Acondicionamiento y protección suplementaria de la parte de la instalación dañada.

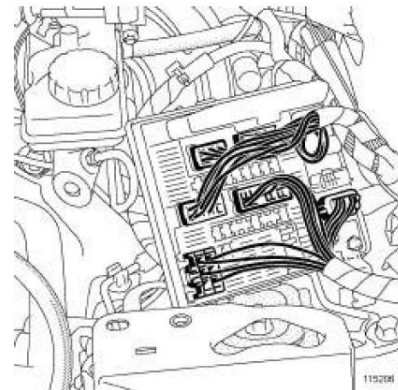
115204

5.-Posición UPC.
