**Vehículo:** MERCEDES SPRINTER 311 CDI

**Motor:** 646.985

**Avería:** Baja el nivel del agua de motor.

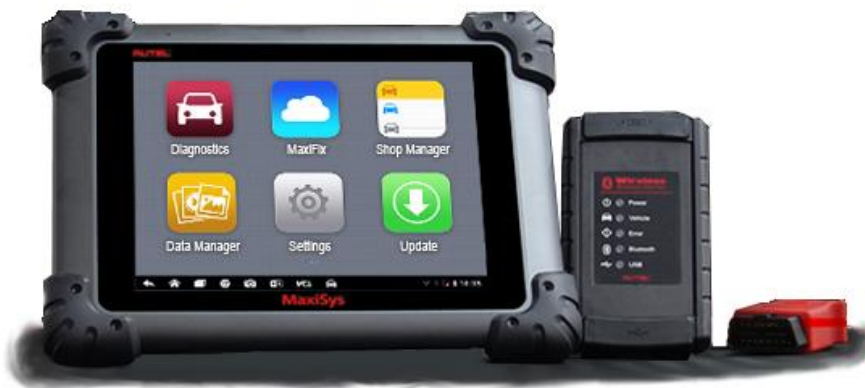
Se realiza un test de diagnosis con el equipo de diagnosis Autel Maxisys, y no se registra ningún código de avería, aunque podemos ver que es una avería mecánica, siempre es aconsejable realizar una diagnosis al vehículo.

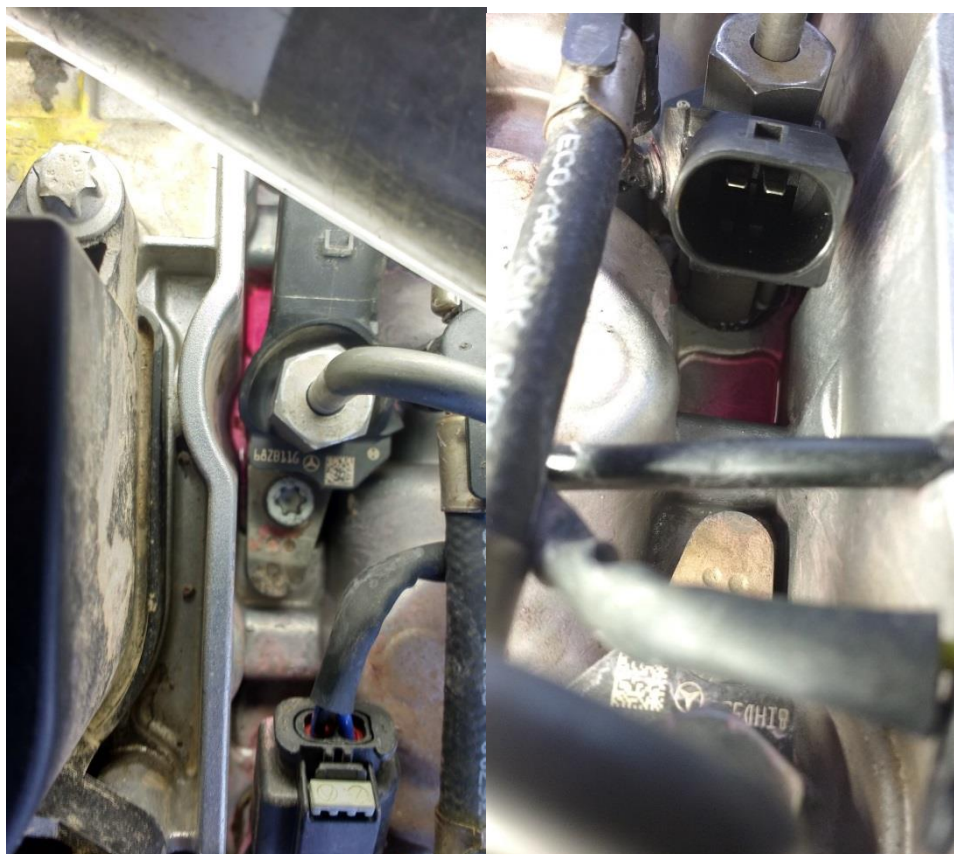
El cliente se pone en contacto con nosotros, y tras la consultar nuestra base de datos, y realizar varias comprobaciones en el vehículo, podemos constatar, que en la pared interior de la culata por donde va alojado el inyector, tiene una pequeña fisura, por donde es provocaba la pérdida de agua,

La solución de la avería es la sustitución de la culata.
