Vehículo: VOLVO V50

Motor: D4164T

Avería: **2A30 2A00**

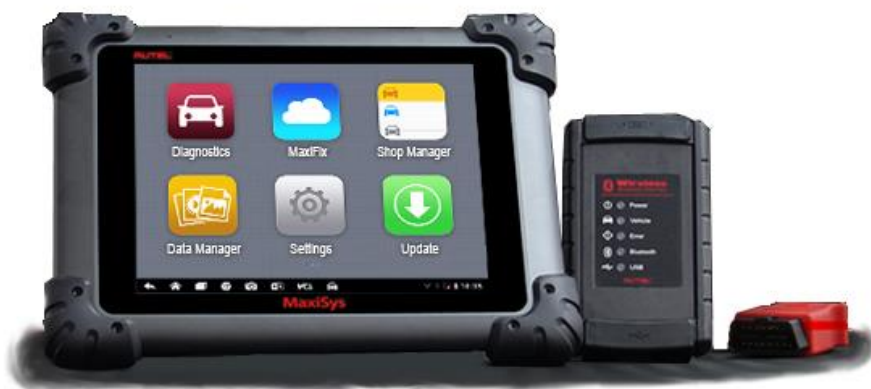
Se conecta el equipo de diagnóstico Autel y se identifican los siguientes códigos de avería:

- **2A30** – Sensor de presión diferencial, tensión demasiado alta
- **2A00** – Sensor de presión diferencial, tensión demasiado alta

Al comprobar los valores, son bastante superiores a los establecidos por la marca.

La causa de la avería es por culpa del colmatado del Filtro de Partículas.

Se procede a cambiar el DPF y el sensor de presión diferencial tal y como indica el fabricante.

A continuación se pone a cero los intervalos de kilómetros del DPF y se procede a borrar los fallos.
