### Vehículo: Grupo VAG

Motor: CAV / CAX / Motors TSI

Avería: El vehículo no arranca.

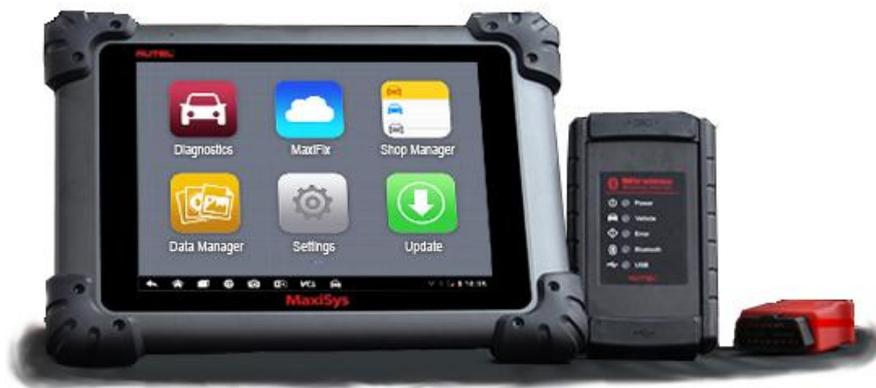
Se realiza un “QuickScan” (Escaneo rápido de todas las unidades de control a través de la unidad de pasarela, tiempo máximo 20 segundos), informando de las averías almacenadas en todas las unidades y detectando dos en gestión motor.

**P3008** Sensor de posición del árbol de levas.

**19464** Sensor de la posición del árbol de levas-G40 señal fuera de la tolerancia

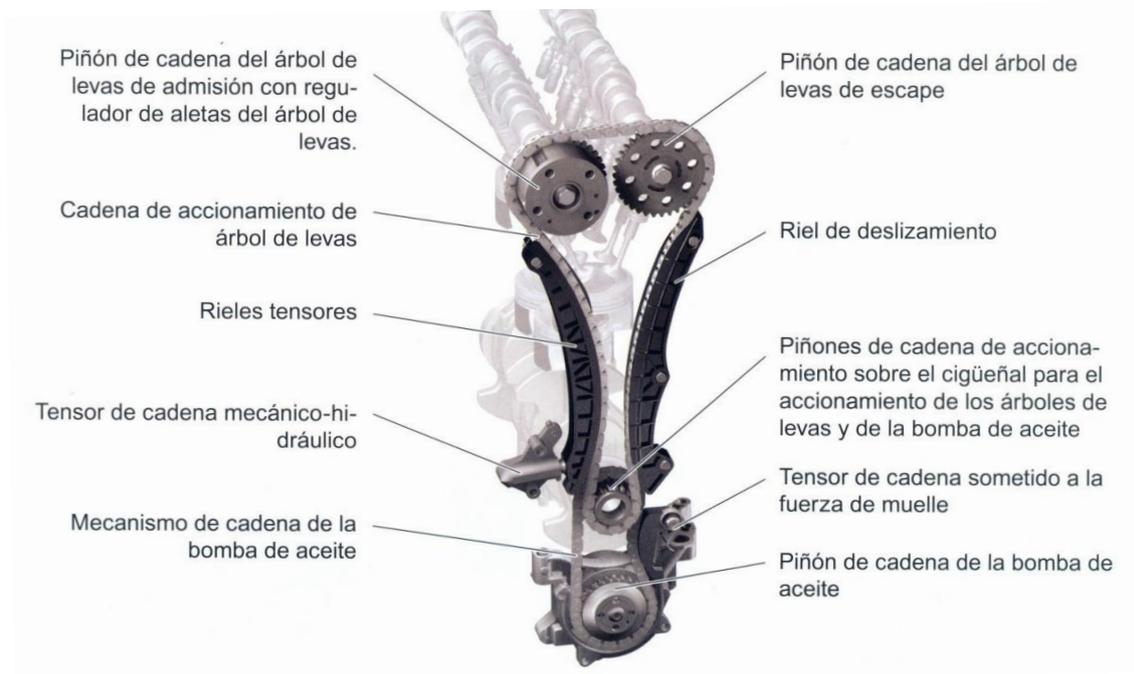
El motor está equipado con distribución por cadena:

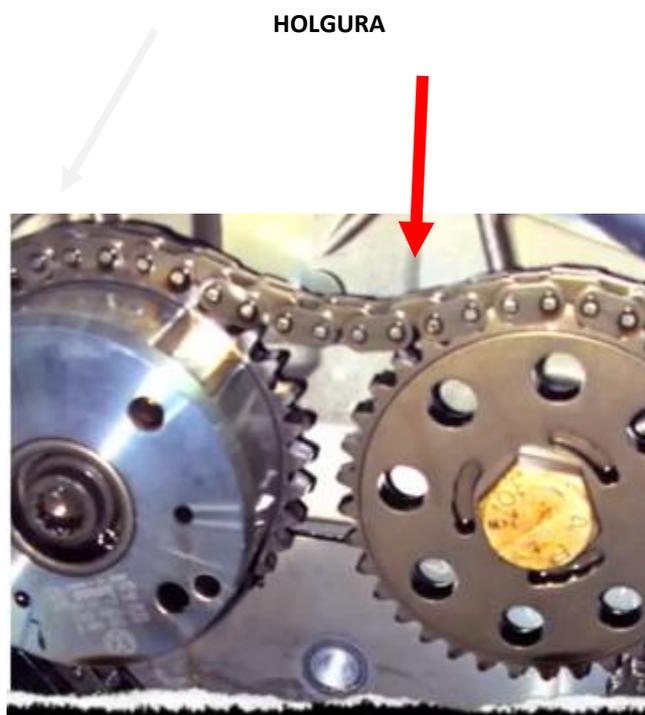
Conociendo esta información el operario decide comprobar compresiones. Dando valores muy bajos decide verificar la distribución:

Levantar culata para verificar daños y repararlos. Puede haber daños verdaderamente graves, ya que al haberse desincronizado es muy posible que las válvulas hayan tocado con el pistón.

Una vez revisado el motor, sustituir los elementos de la distribución.
