Vehículo: CITRÖEN C8

Motor: RHT

Año: 2005

Avería: Las puertas traseras se bloquean y no abren desde el interior.

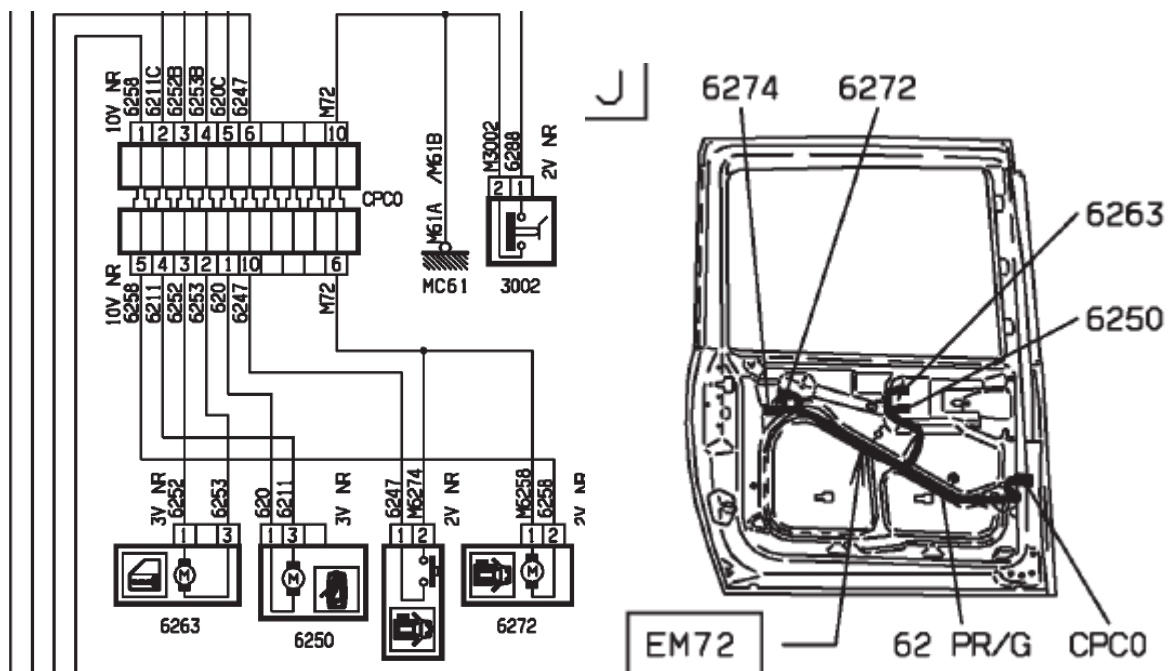
6263 :
motor seguridad niños puerta izquierda.

CPC0 :
conjunto contacto puerta corredera izquierda.

Se comprueba con la ayuda de un multímetro y el menú de activaciones de MaxiSys, que al realizar la activación de bloqueo la corriente llega al motor y que éste no acciona.

La avería reside en los motores de cierre de las puertas que se soluciona al cambiarlos.
