Vehículo: TOYOTA

Marca/Motor: Toyota Auris, Avensis, Corolla Verso y Rav4
1AD-FTV, 2AD-FTV y 2AD-FHV.

Año: 2005 a 2012

Avería: Obturación de suciedad de EGR y boca entrada colector admisión.

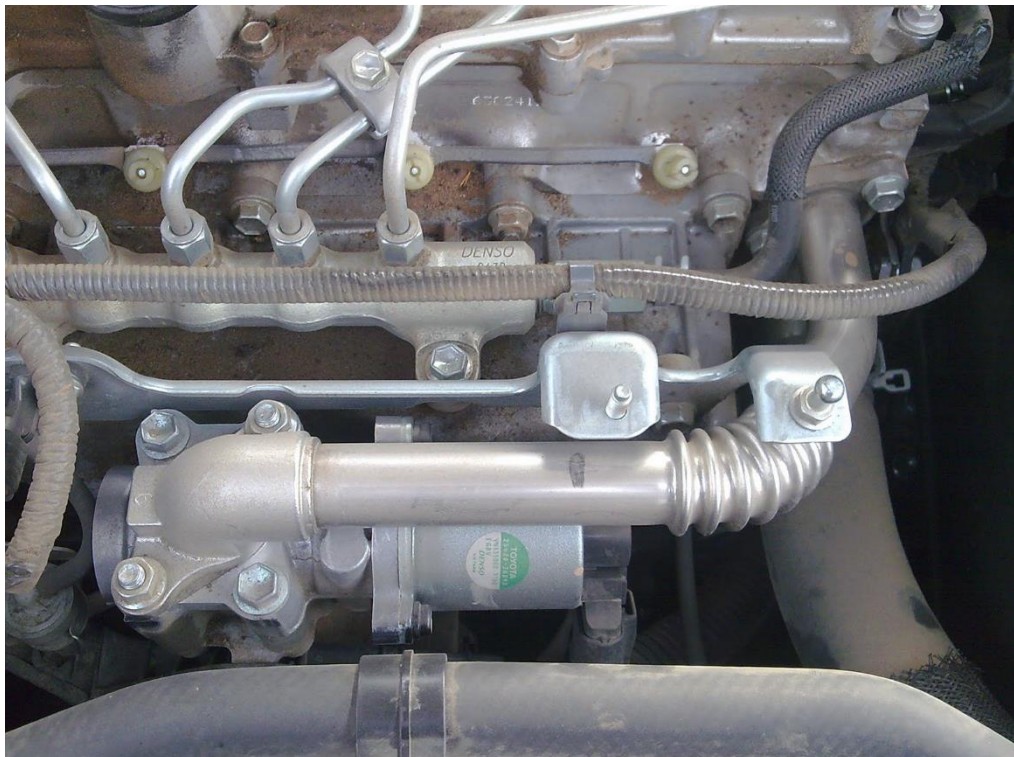
Desmontar el conjunto de la EGR.

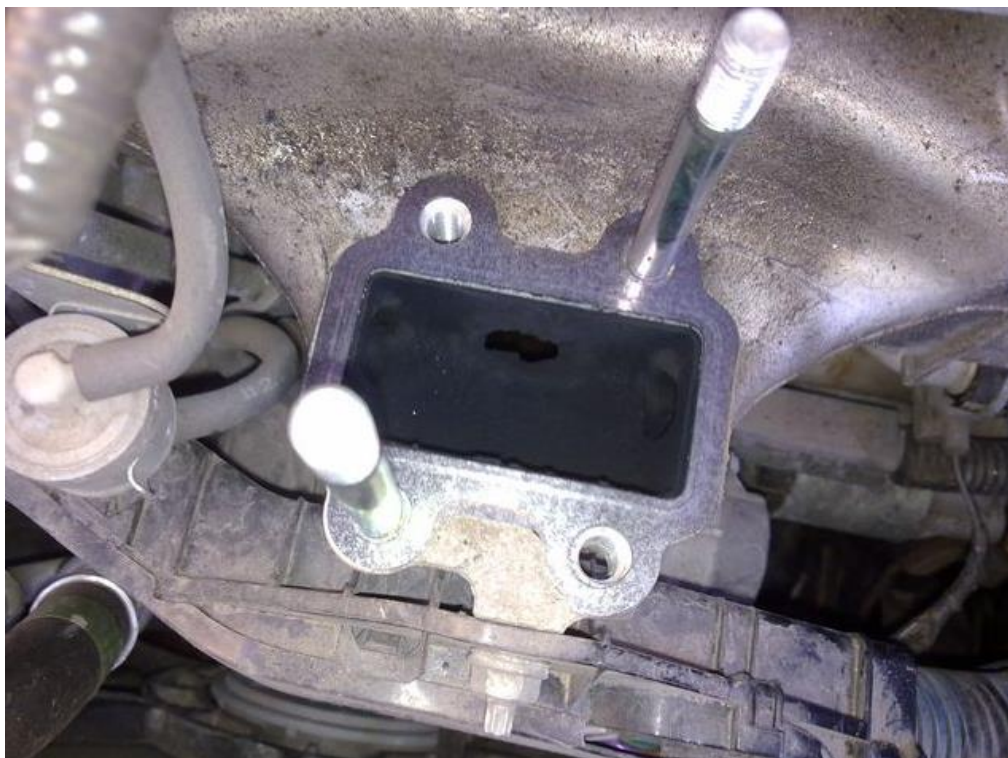
Con la EGR desmontada, tenemos acceso a la boca de entrada del colector de admisión, limpiar y aspirar todos los residuos solidos que podamos.

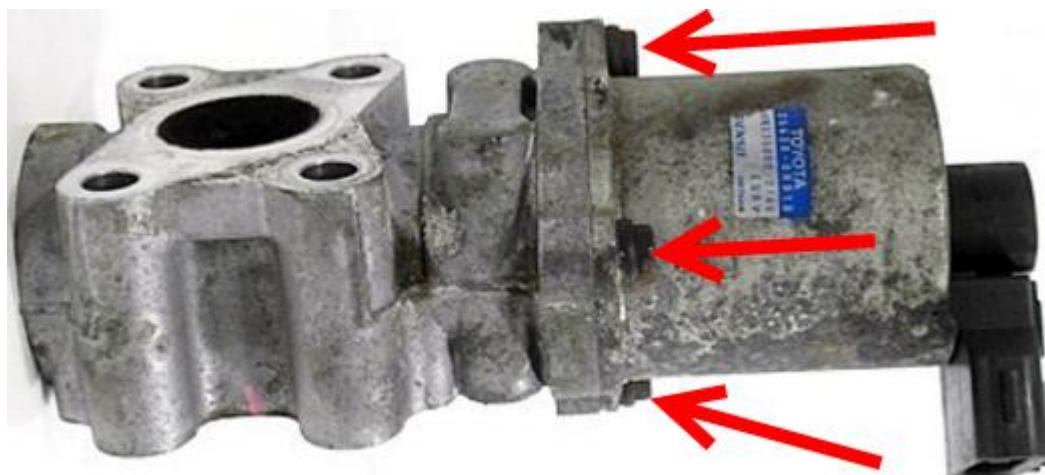
Desarmamos el conjunto de la EGR quitando los tres tornillos de Allen y separamos el motor eléctrico de la parte mecánica.

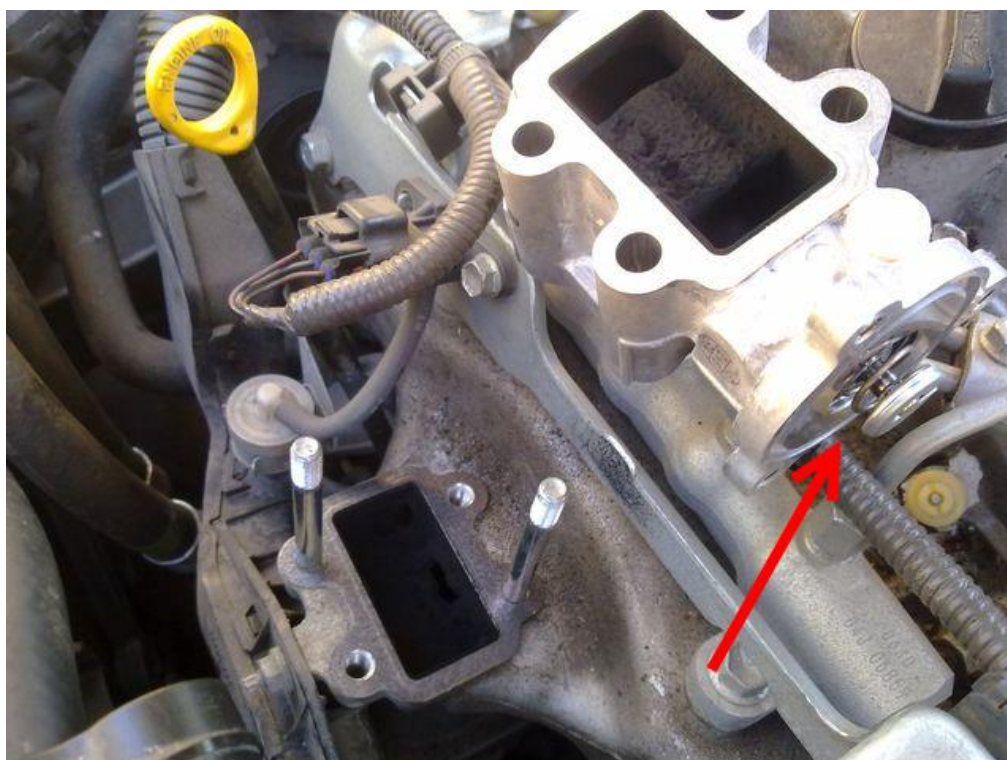
Cuando tenemos solo la parte mecánica, le quitamos el clip y el muelle. Ahora podemos limpiar a fondo el cuerpo de la EGR hasta que agitándola, escuchemos que pica en los dos extremos de su recorrido.

Rearmar el conjunto de la EGR y volver a montar.
