Vehículo: Renault Scenic II

Avería: Fallo de funcionamiento de los elevallunas traseros

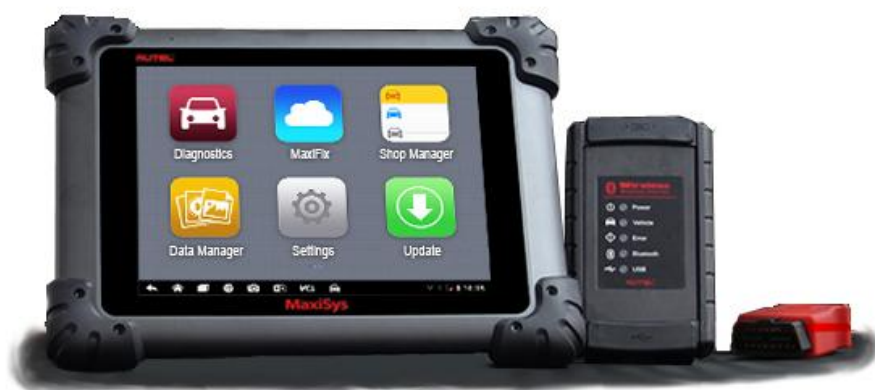
Se realiza una lectura de averías con el equipo de diagnosis Autel Maxisys en la unidad de mando UCH.

Comprobando la presencia de diferentes códigos de fallo, que nos indican problemas de cortocircuitos.

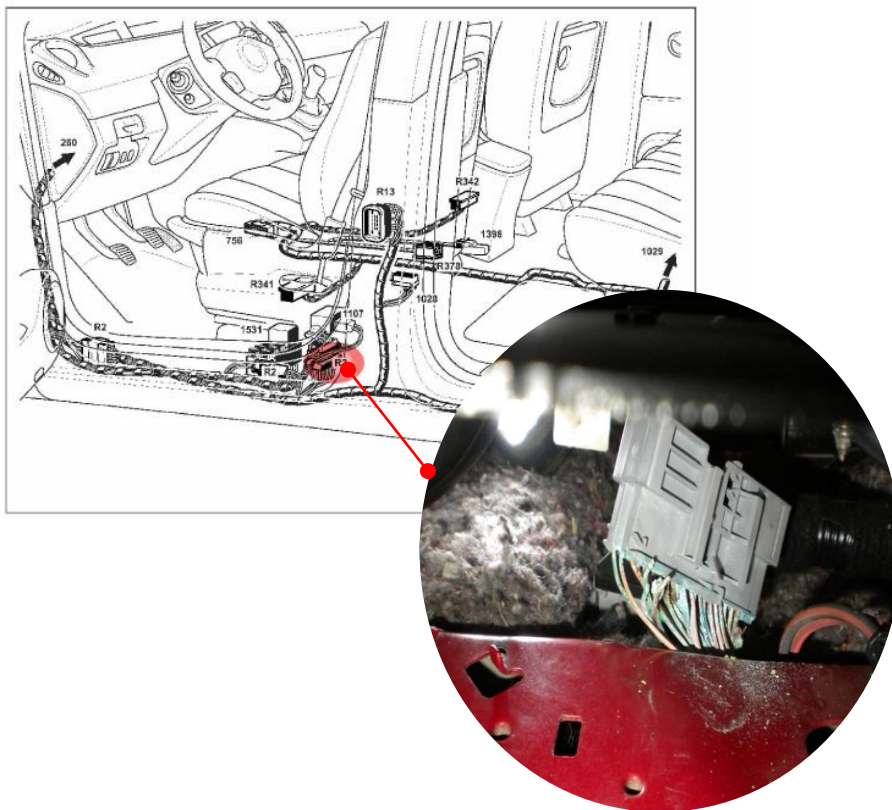
1.-Comprobar conexión debajo del asiento del conductor, para realizarlo es necesario desmontar la guantera del asiento del conductor, en caso de llevar cargador de cd's también habrá que desmontarlo.

2.- Se observa que la presencia de agua, con la conexión sulfatada.

3.-Se desmonta el asiento del conductor y se repara la instalación y el conector. **Prestar mucha atención ya que los colores de cables de un lado y de otro del conector en ocasiones no coinciden.**

4.- Una vez reparado el conector se comprobará el correcto funcionamiento de los elevallas traseros y/o freno de mano, es necesario subsanar la entrada de agua.
